**CONTRALORÍA REGIONAL DE ATACAMA  
UNIDAD DE CONTROL EXTERNO**

## **Municipalidad de Vallenar**

**Número de Informe: 3/2014  
16 de diciembre del 2014**

INFORME FINAL N° 3, DE 2014, SOBRE  
INSPECCIÓN TÉCNICA A LA OBRA  
"MEJORAMIENTO PASEO RIBEREÑO,  
VALLENAR".

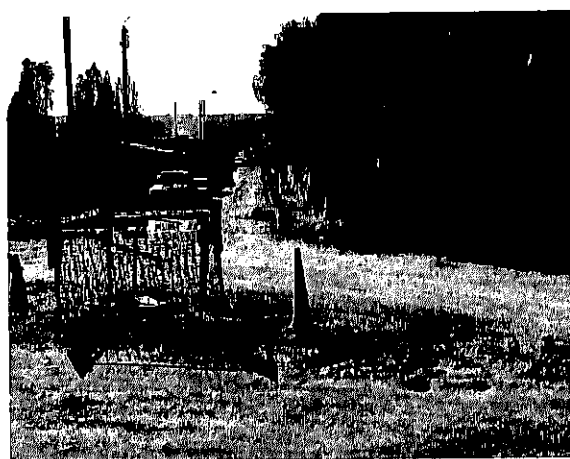
Fotografía N° 3: Áreas sin cierro.

Se verificó que la obra no cuenta con un cierre provisorio completo, constatándose gente ajena a ésta, quienes realizaban actividades recreativas en el lugar, infringiendo el numeral 1/2.2.2 de las EE.TT., el cual exige cierre en todos los accesos, y en toda la extensión de la zona a intervenir, para disminuir cualquier peligro para los usuarios, señalando además que el ingreso a este sector estará estrictamente prohibido a todo personal ajeno a la faena. Ver Anexo, fotografías N°s. 3 a 6.

Si bien la entidad expone causales referidas a la extensión del proyecto, esta Contraloría procede a mantener lo observado, toda vez que de las validaciones efectuadas -25 de septiembre de 2014-, se constató personas ajenas a la obra realizando actividades recreativas en áreas que estaban siendo intervenidas, motivo por el cual la entidad deberá en el futuro, velar por dar cumplimiento a lo indicado en el precitado numeral 1/2.2.2 de las EE.TT.

8. Sobre la observación contenida en el acápite III, sobre Aspectos de Prevención de Riesgos, numeral 1, respecto a que la obra no cuenta con un cierre provisorio completo, se procede a mantener lo observado, debiendo la entidad dar cumplimiento a lo indicado en el numeral 1/2.2.2 de las EE.TT.
